Ing.- Büro für Garten- und Landschaftsplanung

Plan der naturschutzrechtlichen Kompensationsmaßnahmen

Aufgabenstellung: Erstellung eines Planes der naturschutzrechtlichen Kompensationsmaßnahmen und Berechnung der A/E - Maßnahmen zum BV B-Plan "Wohngebiet Am Wasserwerk", Gemeinde Muldestausee, OT Muldenstein

Standort: Kleiststraße
06774 Gemeinde Muldestausee, OT Muldenstein

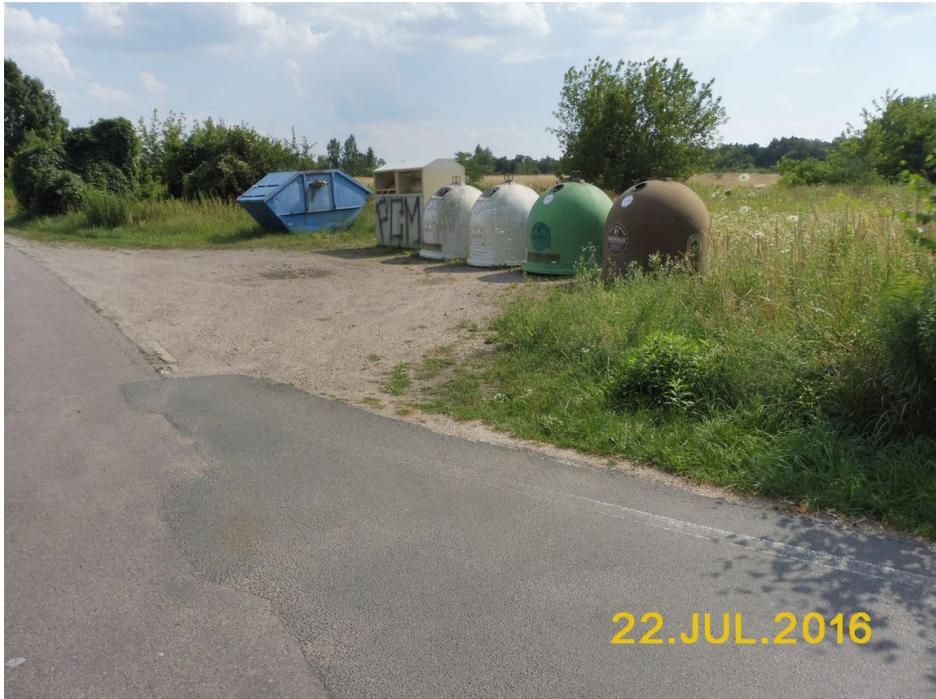
Bild 1:
Containerstellplatz

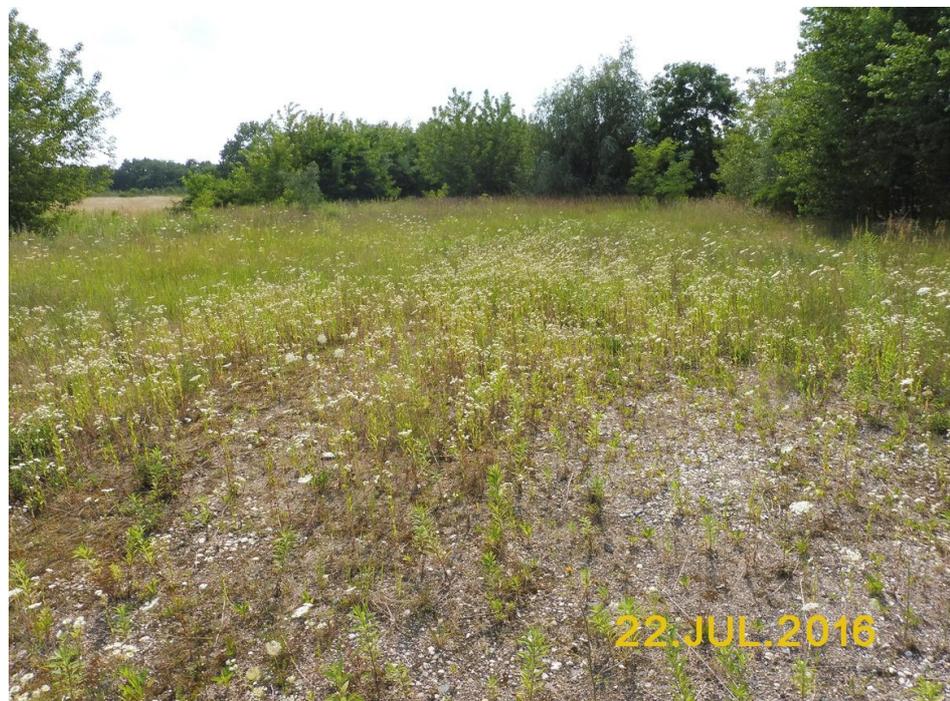
An der Seitenlinie des B-Planes, an der Richard-Wagner-Straße beginnend, zieht sich von der Straße ca. 35 m ein befestigter Platz hin. Ganz vorn direkt an der Straße stehen vier Altglas - Iglus, ein Papier- und zwei Alttextilien-Container (Bild 1). Die Fläche dahinter wurde von verschiedenen Baufirmen als Lagerplatz für Baustoffe genutzt und wurde entsprechend mit Schotter befestigt. Diese Fläche ist relativ nährstoffarm und dementsprechend hat sich hier eine interessante Artenvielfalt entwickelt (Bild 2):

Bild 2:
Mit Schotter befestigter Platz. Nach ca. 35 m geht der Bestand
in Calamagrostis, Glatthafer und Solidago über

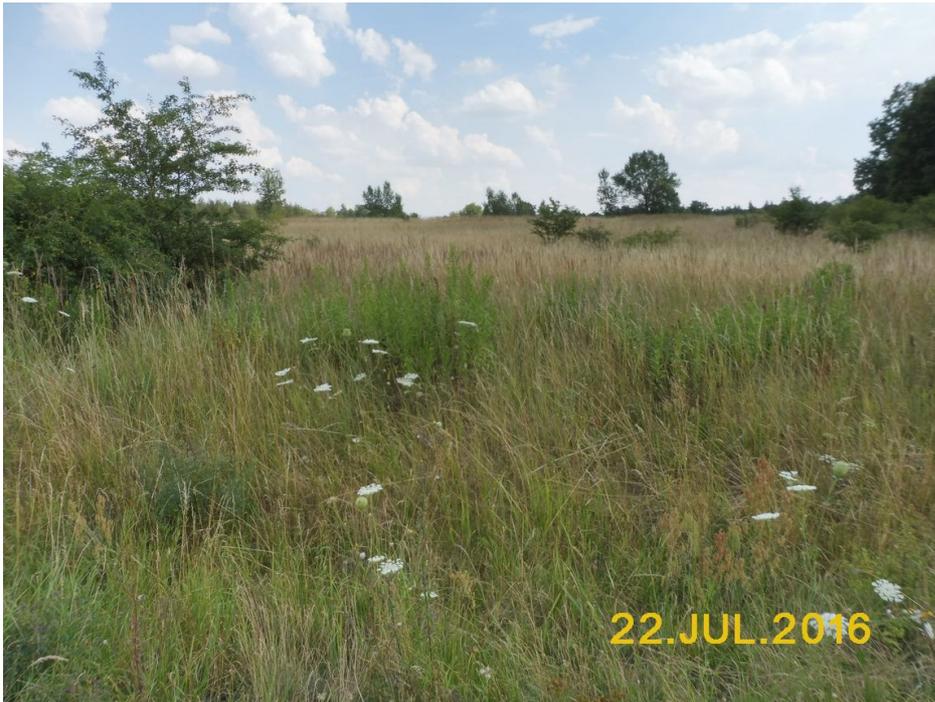
Dieses Biotop weist mit fast 30 % die größte Flächendeckung gemeinsam mit dem Glatthafer (*Arrhenatherum elatius*) auf. In Randbereichen kann sich etwas die Kanadische Goldrute behaupten, da sie über ein ähnliches Wachstum verfügt. Einzelne Gehölze haben es sehr schwer mit der Nährstoff- und Lichtkonkurrenz des Calamagrostis und dem Glatthafer zurechtzukommen. Außer den drei Arten gibt es keine weiteren Blütenpflanzen oder Kräuter, die der heimischen Fauna als Nahrungsquelle dienen könnten (Bild 3).

Bild 3:
Monokultur aus Calamagrostis, Glatthafer

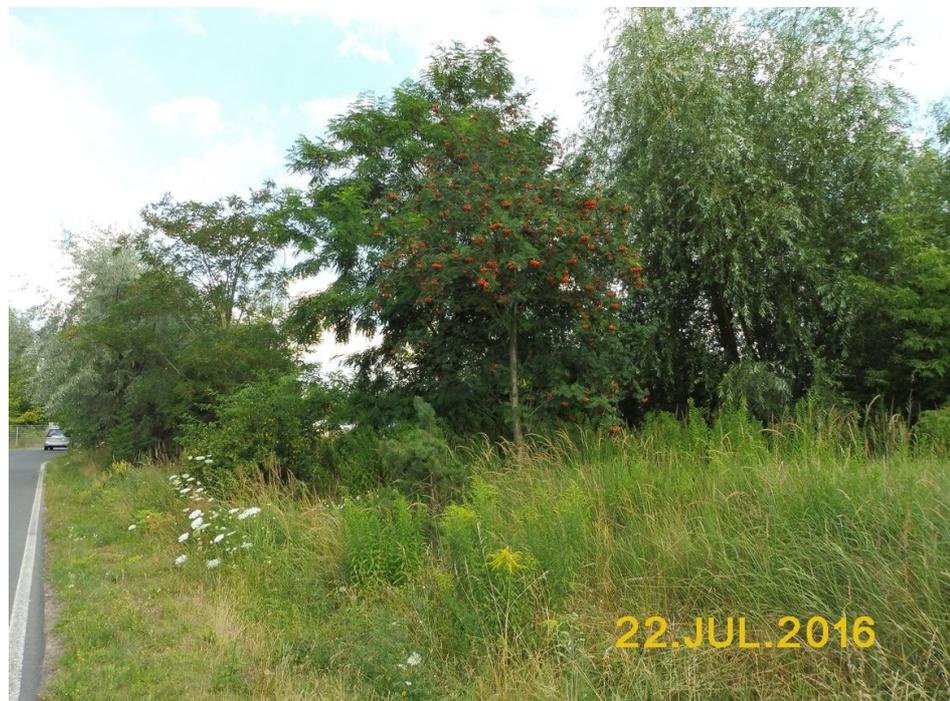
Bei der Straße handelt es sich um einen Teil der Kleiststraße bis zur Richard-Wagner-Straße. Die Straße ist in Bitumen ausgeführt und entwässert nach Süden in einen Entwässerungsgraben. Der Graben wird derzeit nicht gepflegt. Im östlichen Teil hat sich sowohl Sukzession von Bäumen und auch das Kronenvolumen bereits in diesen Bereich gezogen, so dass der Graben optisch kaum mehr auszumachen ist (Bild 4).

Seitlich des Entwässerungsgrabens nach Süden hin wurde 2003 eine Baumreihe als Ausgleichs- und Ersatzmaßnahme gepflanzt. Es wurden im Herbst 19 Ebereschen mit einem Stammumfang von 12-14 cm gepflanzt. Diese haben sich zum Teil zu schönen hochstämmigen Bäumen entwickelt. Davon existieren noch 9 Exemplare (Bild 4).

Bild 4:
Straßenrand. Die Versickerungsmulde ist kaum auszumachen.
Ein Teil der hochstämmigen Ebereschen hat sich gut etabliert.

Die Versickerungsmulde bleibt erhalten. Davor bis zur Straße und ca. 2 m hinter der Mulde bleibt eine Scherrasenfläche. Der Graben ist regelmäßig zu pflegen. Die unmittelbar neben dem Graben stehende Baumreihe wird komplettiert und ist ebenso zu pflegen und zu erhalten.

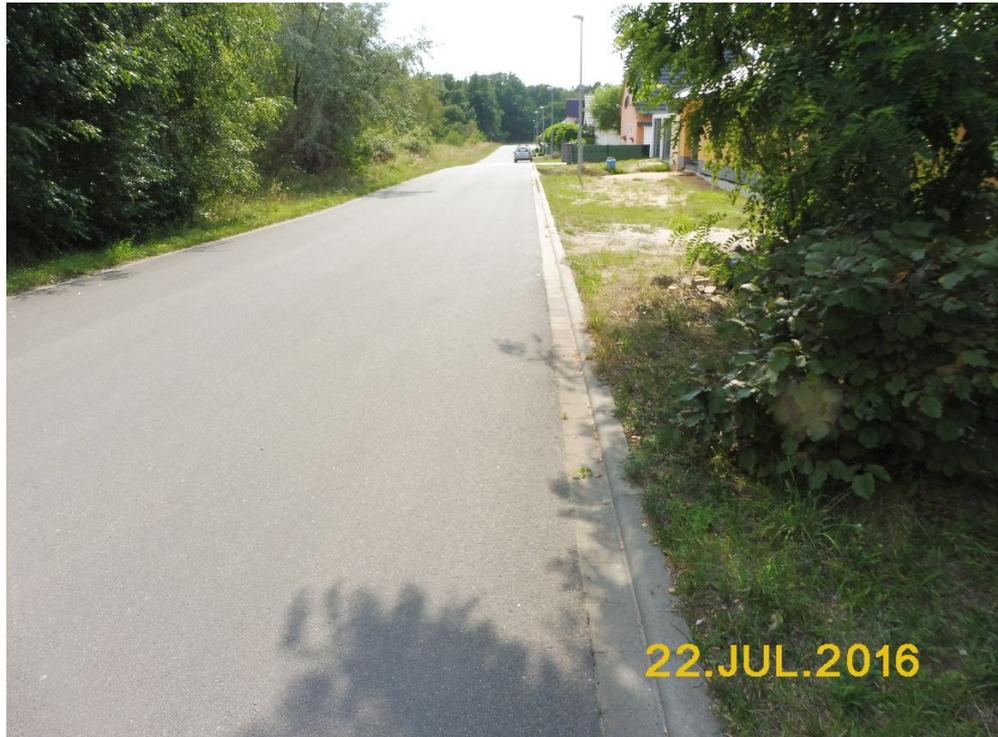
und einigen Gehölzen über. Weiterhin wurde zu diesem Biotop die Fläche zwischen der Straße und den Grundstücksgrenzen in nördlicher Richtung mit dazugezählt. Es handelt sich um einen ca. 1,80-2,00 m breiten Streifen in dem sich Zufahrten zum Grundstück, Rasenflächen, Kiesflächen oder einfach nur unbefestigter Platz befindet. Eine Vermessung, die die einzelnen Biotope auseinanderhalten könnte, liegt nicht vor. Dies sollte auch nicht erheblich sein, da sich der Bereich bei der Einrichtung der Grundstücke nicht ändert.

Bild 5 :
Die Kleiststraße. Der 2 m breite Streifen weist eine vielfältige Struktur auf und wurde in die Kategorie befest. Platz eingeordnet.

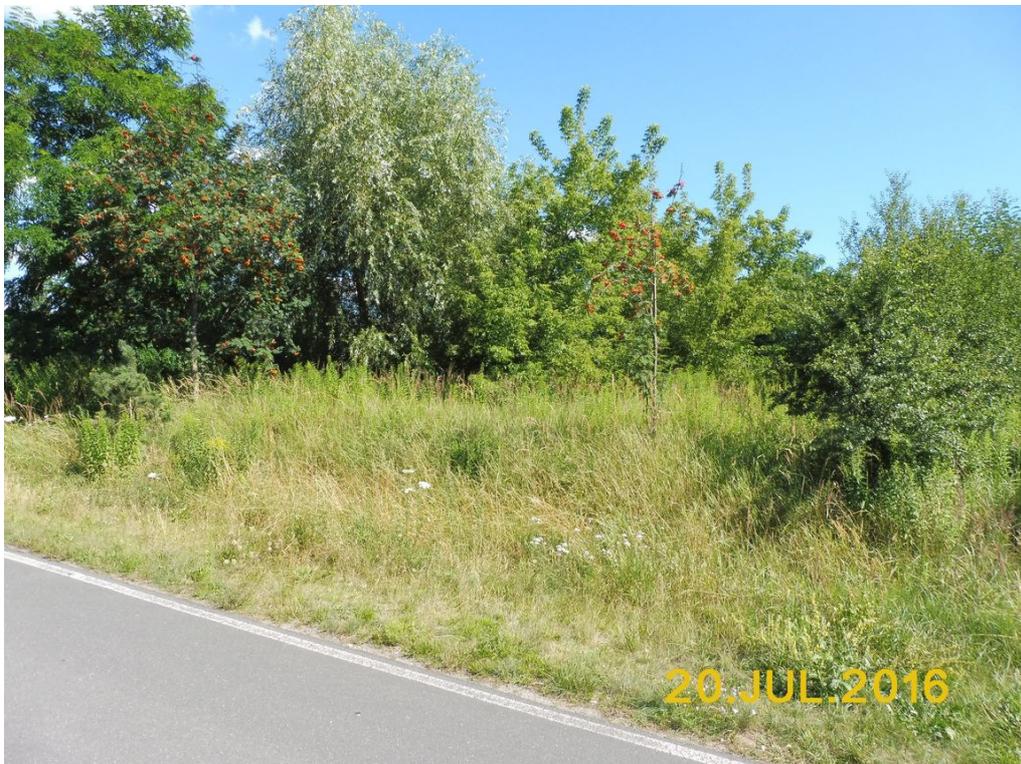
Das größere Artenspektrum weisen die heimischen Gehölze auf, kommen aber oft nur in einem einzigen Exemplar vor. Zahlen- und mengenmäßig sind die nichtheimischen Bäume, voran der eschenblättrige Ahorn, in der Überzahl (Bild 6 und 7).

Robinien und eschenblättriger Ahorn als nichtheimische Gehölze besitzen einen aggressiven Vermehrungsmechanismus. Dieser bestimmt in der Dominanz auch die Artenstruktur.

Bild 6:
Die nichtheimischen Gehölze überwiegen in dem Laubholz - Mischbestand

Der Mischwald mit überwiegend nicht heimischen Gehölzen wird sich nach der Umsetzung auf die Trinkwassertrasse beschränken. Dies ist sicher nicht sinnvoll, da die Wurzeln durchaus einmal den Trinkwasser - Leitungsbestand beeinflussen können. Günstiger wäre es hier vielleicht die Bäume mit zu roden und eine naturnahe Wiese anzulegen. Dies liegt aber in der freiwilligen Option, da diese Maßnahme Kosten verursacht und auch die Wiese zwei Mal im Jahr regelmäßig gemäht werden muss.

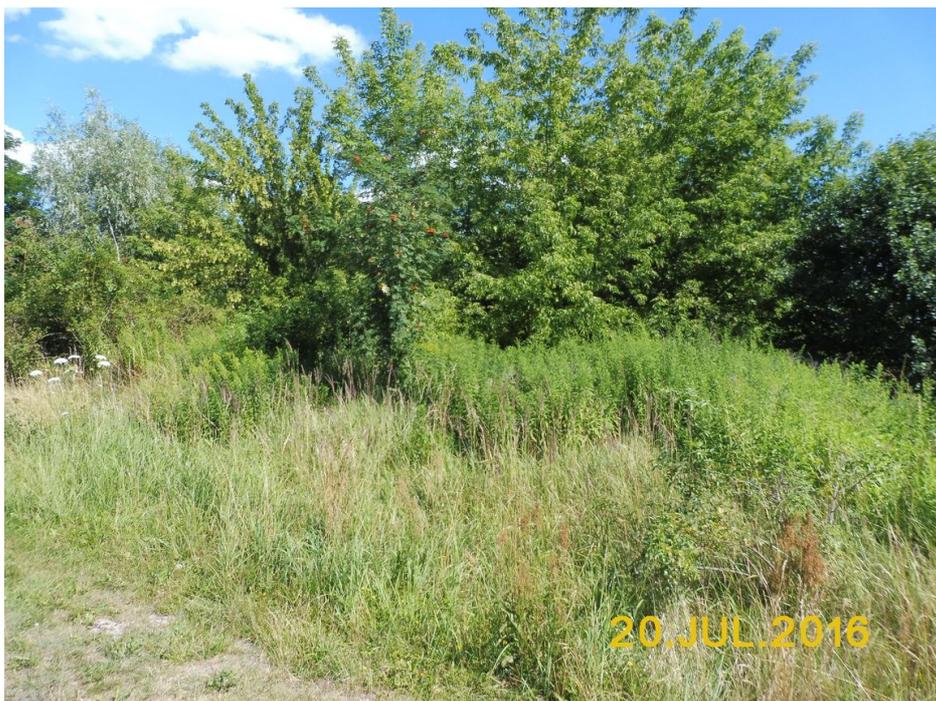
Bild 7:
Vorwiegend eschenblättriger Ahorn hat sich hier sehr gut
entwickelt und entsprechend breit gemacht
