# Schlosspark Pouch bei Bitterfeld

Vorentwurf mit  
Einarbeitung einer  
denkmalpflegerischen  
Zielplanung

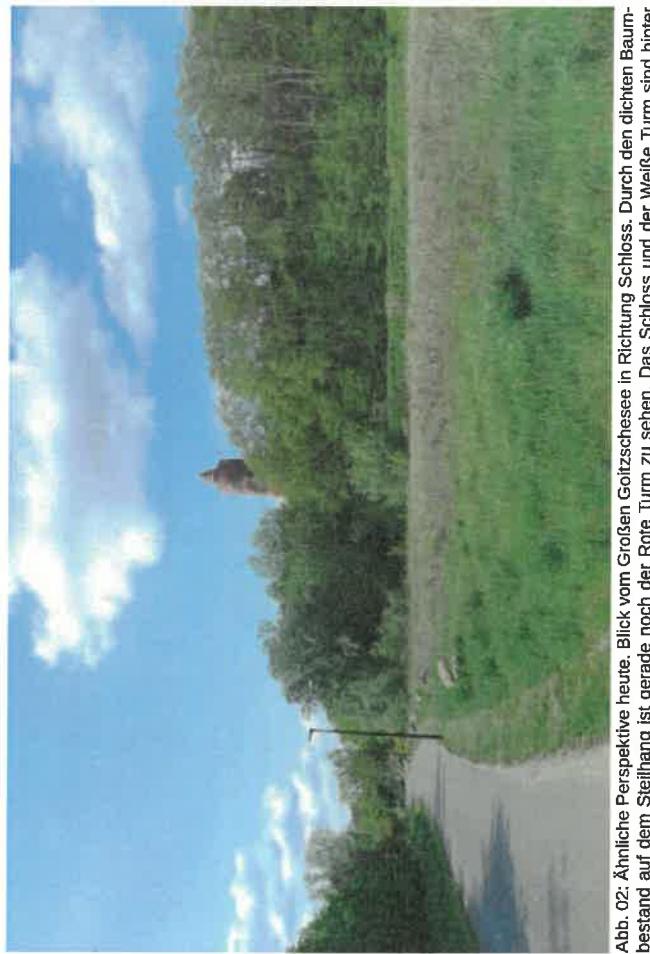
Abb. 02: Ähnliche Perspektive heute. Blick vom Großen Goitzschsee in Richtung Schloss. Durch den dichten Baumbestand auf dem Steilhang ist gerade noch der Rote Turm zu sehen. Das Schloss und der Weiße Turm sind hinter Baumkronen versteckt. Foto, Mai 2020 (bankert&menn)

Andersherum ist auch die Blickbeziehung vom Goitzscheuer auf das Schloss durch den hohen Gehölzaufwuchs fast vollständig verschwunden. Besonders im Sommer sind das Schloss und der Weiße Turm durch die dicht belaubten Baumkronen mehr zu erkennen als tatsächlich zu sehen. Das obere Drittel des Roten Turms ragt zwar weiterhin über die Bäume hinweg, jedoch hat die historische Blickbeziehung auf das Schloss mit seinen Türmen durch den verwilderten Steilhang an Wirkung verloren. (Abb. 02)

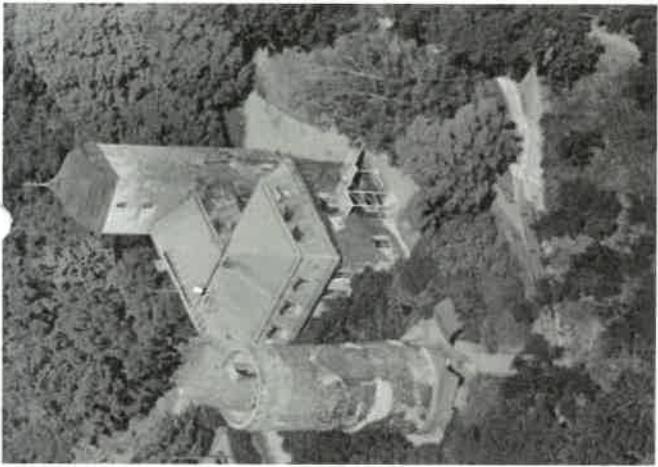
Durch die Einzäunung des Grundstücks an dieser Stelle lag der Weg am Steilhang nun außerhalb des Pflegeheimareals. Der Rote Turm erhält neben dem bis dahin bestehenden Treppenaufgang einen zweiten. (Abb. 11)

Abb. 11: Blick auf den südlichen Steilhang mit Treppenaufgang zum Roten Turm und Aufstieg zum Großen Goitzsche. Foto, 2009 (LDA)

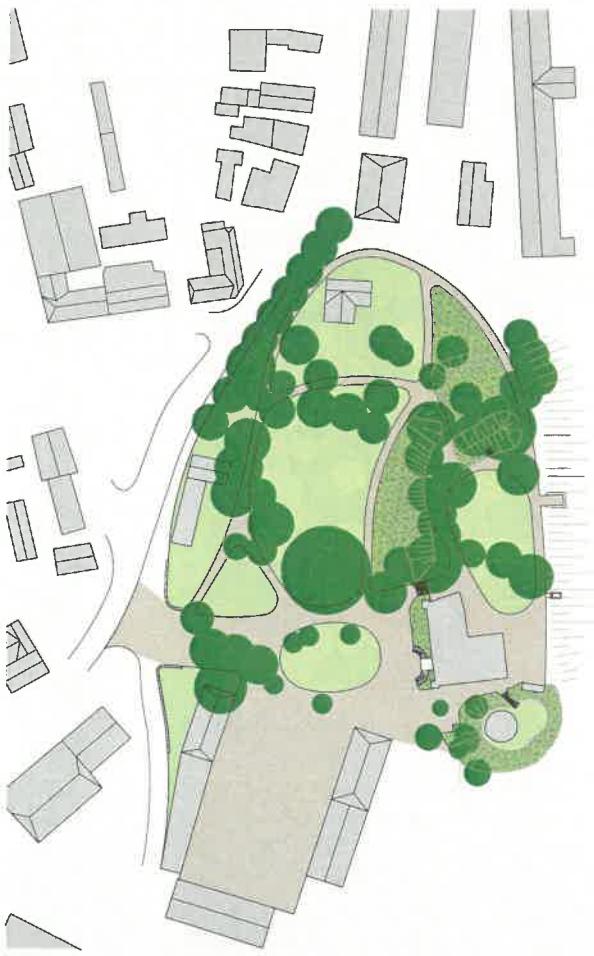
Abb. 14: Schematische Darstellung der Parkstrukturen von ca. 1945 bis ca. 1950 (bankert&menn)

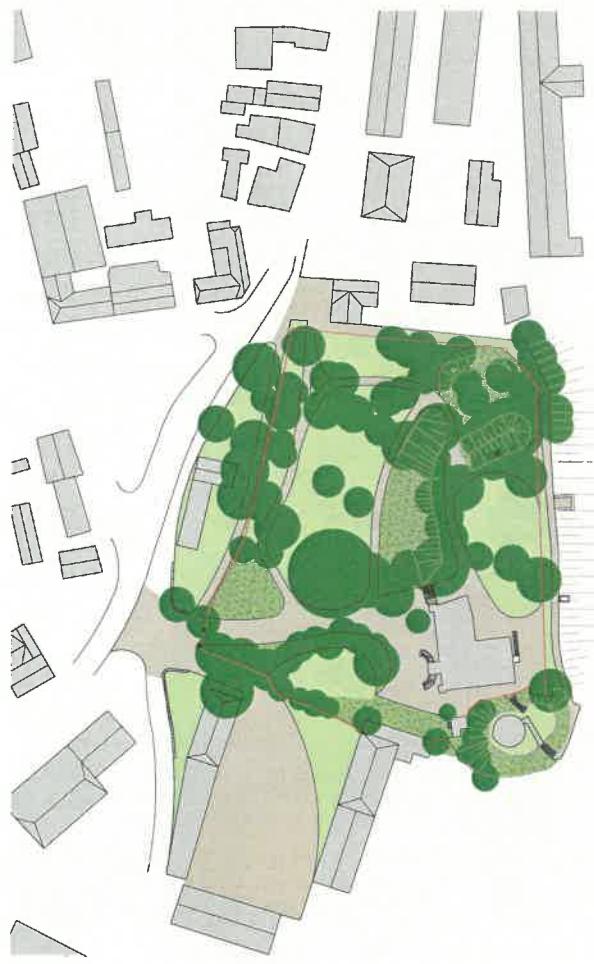
Abb. 16: Schematische Darstellung der Parkstrukturen von ca. 1981 bis ca. 2000 (bankert&menn)

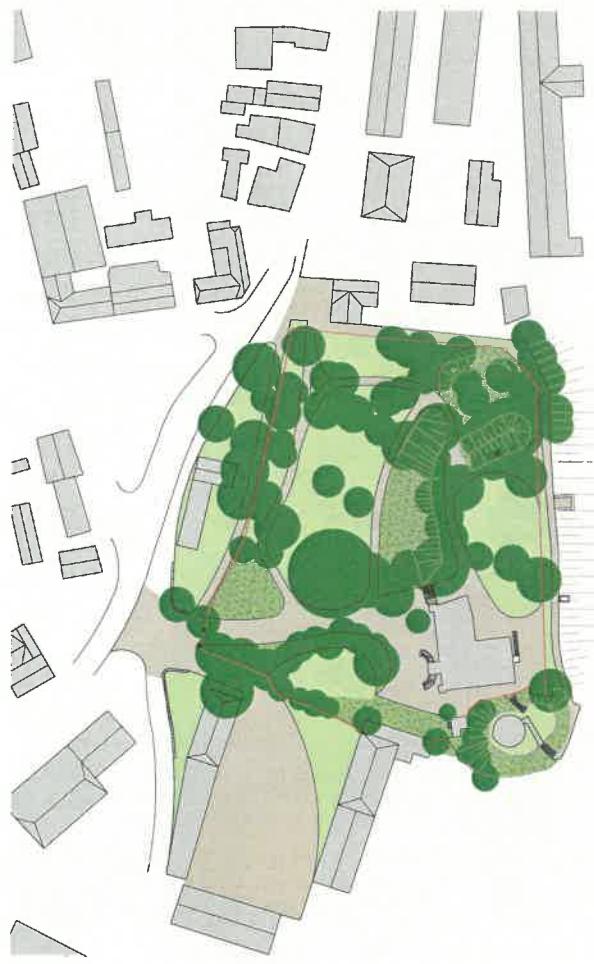
Abb. 17: Schematische Darstellung der Parkstrukturen von ca. 2001 bis heute (bankert&menn)

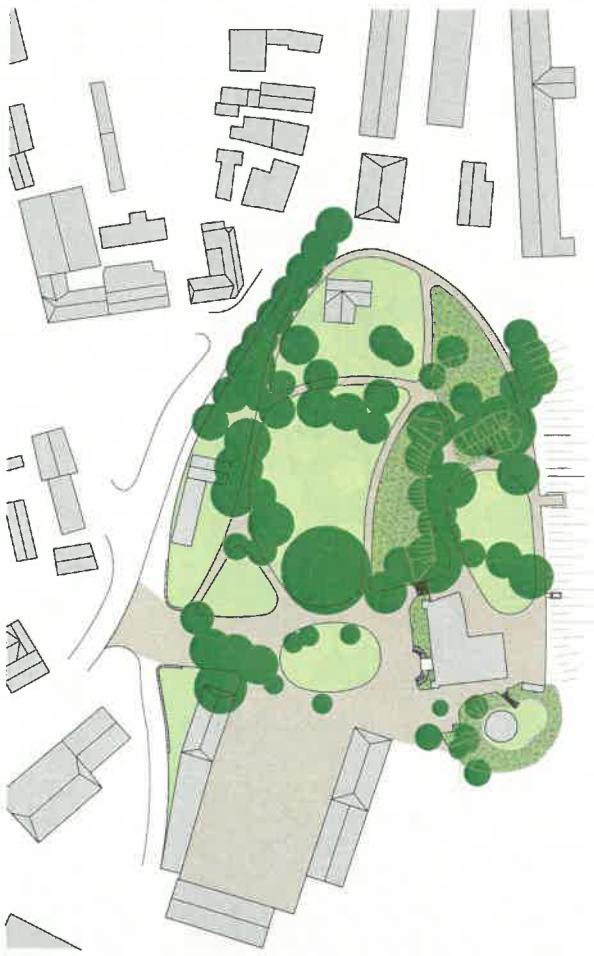
Abb. 15: Schematische Darstellung der Parkstrukturen von ca. 1951 bis ca. 1980 (bankert&menn)

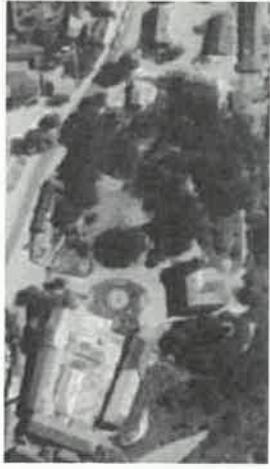
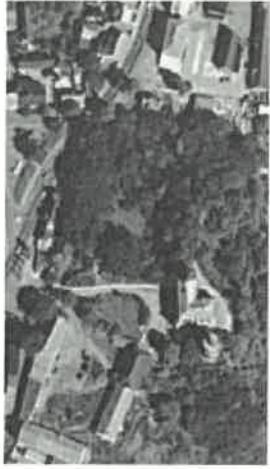
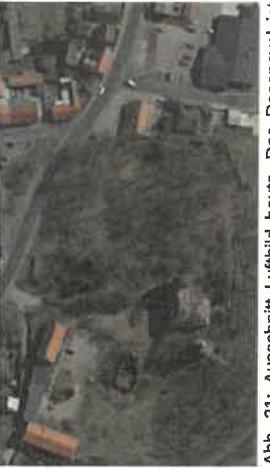
Abb. 18: Ausschnitt Luftbild 1964 mit dem Rasenoval zwischen Einfahrt und Herrenhaus (LvermGeo)

Abb. 19: Ausschnitt Luftbild 1990 mit dem noch zu erkennenden Rasenoval (LvermGeo)

Abb. 21: Ausschnitt Luftbild heute. Das Rasenoval ist nicht mehr zu sehen (Google.com)

Das Oval diente wahrscheinlich als repräsentative Schmuckfläche vor der Hauptfassade des Schlosses. Durch die Einzäunung des Geländes wurde die Toreinfahrt geteilt, Wirtschaftshof und Schlossgarten erhielten separate Tore und entlang des Zauns entstand eine Vegetationsfläche mit Bäumen und Sträuchern. Zwar verwischen im Laufe der Jahre die Konturen des einstigen Ovals, doch ist dieses noch bis 1990 auf Luftbildern zu erkennen. Erst nachdem das Schloss nicht mehr als Pflegeheim genutzt und der Park nicht mehr regelmäßig gepflegt wurde, geht die ovale Form beinahe vollständig verloren. (Vergleich Abb. 19 bis Abb. 21)

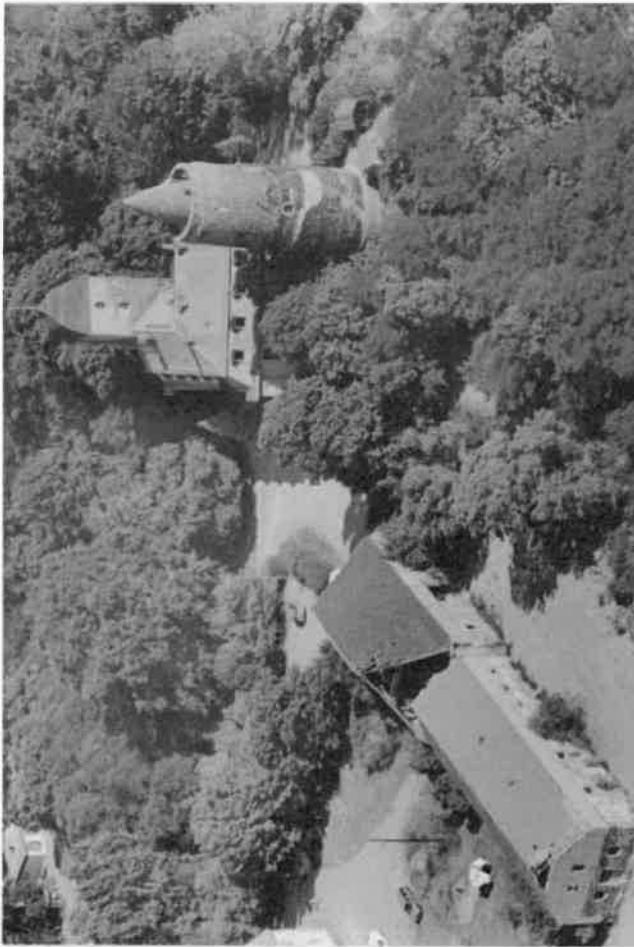
Abb. 26: Blick Richtung Osten über einen Teil des Schlossparks. Durch den viel zu dichten Gehölzbestand sind keinerlei Wegstrukturen zu erkennen. Die einst kleinen Gehölze auf dem Rasenoval sind mittlerweile so groß, dass sie die historische Blickbeziehung zwischen Toreinfahrt und Schloss unterbrechen. Foto, 2009 (LDA)

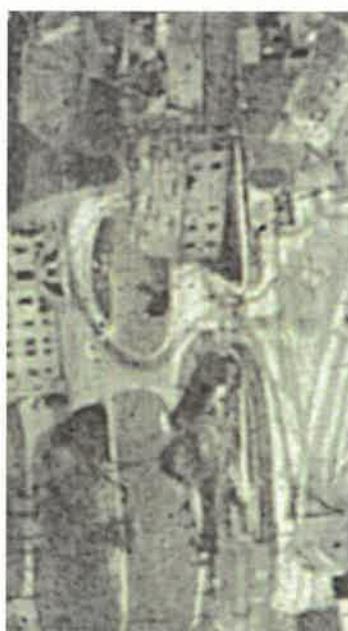
Abb. 29: Torsituation vor 1923. Offene Einfahrt, Blickachse zum Schloss. Ausschnitt Foto Vogelperspektive, vor 1923 (Kreisarchiv Bitterfeld)

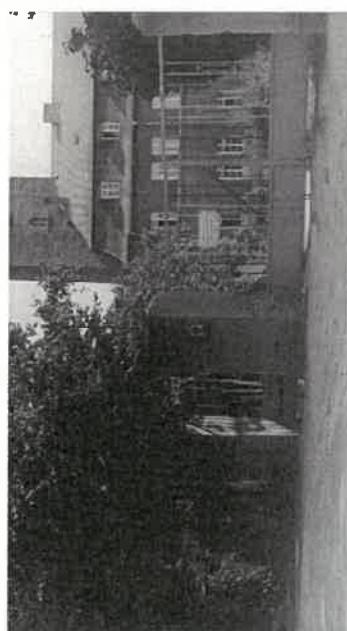
Abb. 30: Torsituation um 1980. Torpfleier, Tor und Blickachse zum Schloss. Ausschnitt Foto, um 1980 (Kreisarchiv Bitterfeld)

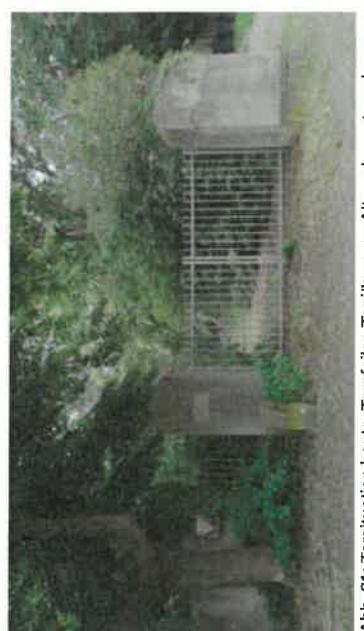
Abb. 31: Torsituation heute. Torpfleier, Tor jüngeren Alters, heruntergekommenes Erscheinungsbild. Foto, Juni 2020 (bankert&menn)

Der Haupteingang zum Schlosspark ist durch drei Torpfleier in eine breitere Zufahrt für Fahrzeuge und einen schmalen Zugang für Fußgänger unterteilt. Beide Zugänge sind mit Toren versehen, die dauerhaft verschlossen sind, da das Gelände nicht öffentlich genutzt wird. Die Pfeiler sind heute in einem sehr heruntergekommenen Zustand, der Putz ist an vielen Stellen beschädigt und abgeplatzt, sodass das Klinkermauerwerk zum Vorschein kommt. Eine eingeschossige Klingelanlage wurde herausgerissen, der nicht mehr genutzte Briefkasten ist stark beschädigt.

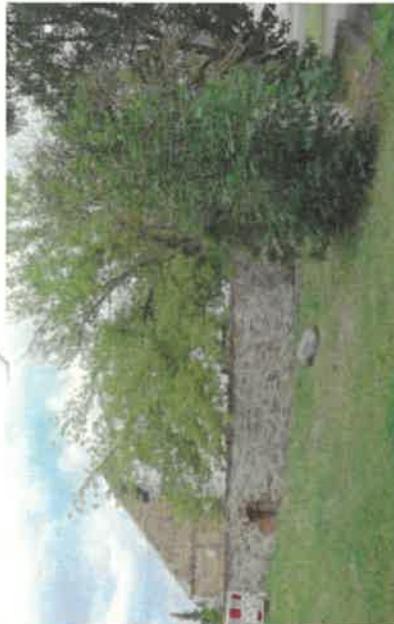
Abb. 32: Eingangssituations heute. Mauer westlich der Zufahrt (auf der Seite des ehemaligen Wirtschaftshofs). Foto, Juni 2020 (bankert&menn)

**Nördliche Mauerreste**  
Zu beiden Seiten der Zufahrt befinden sich Reste von Bruchsteinmauern, die parallel zur Poucher Hauptstraße bzw. Fischergasse verlaufen und anschließend durch einen Bogen die Einfahrt des Schlosses und des ehemaligen Wirtschaftshofs begrenzen. (Abb. 32 und Abb. 33)

Beide Mauern bestehen aus verschiedenen großen Bruchsteinen. Der Sockel ist durch eine Klinkerreihe getrennt, welche bei der Mauer westlich der Zufahrt durch die Vegetationsflächen fast vollständig verdeckt ist.

Das zum Tor zeigende Mauerende weist Betonsteine jüngerem Datums auf. (Abb. 33) Vermutlich war die Mauer an dieser Stelle ursprünglich länger, wurde abgebrochen und das Ende neu vermauert.

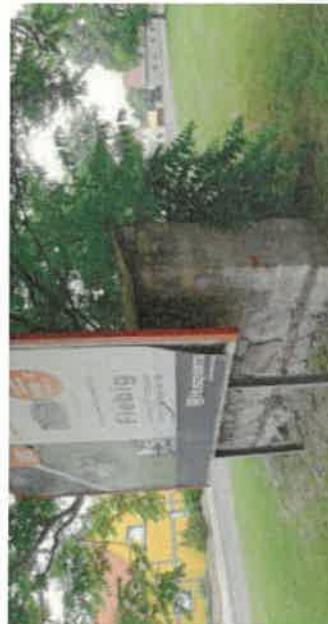
Abb. 33: Eingangssituations heute. Mauer östlich der Zufahrt (auf der Seite des Schlossparks). Foto, Juni 2020 (bankert&menn)

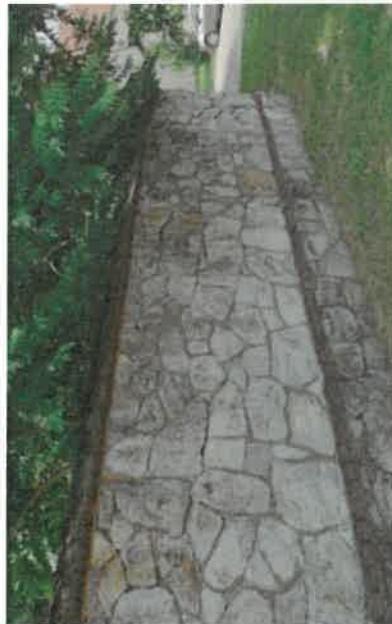
Abb. 34: Bruchsteinmauer mit Klinkerreihen oberhalb des Sockels und abgeschrägten Schiefern als Mauerabdeckung. Foto, Juni 2020 (bankert&menn)

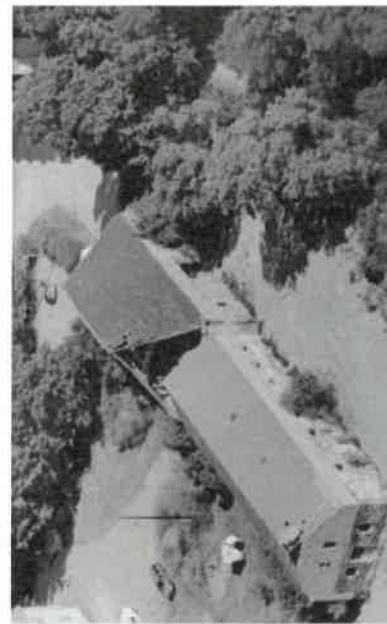
„Außergewöhnlich stattliche Scheune aus Bruchstein mit ehemaligem steilem Walmdach. Monumentale korbogige Einfahrt mit Rustika verziert, erbaut wohl spätes 17./18. Jh., als landwirtschaftliches Funktionsgebäude aus der Epoche des Barock von ausgeprochenem repräsentativem Charakter. Wegen seiner ungewöhnlichen Größe, repräsentativen baulichen Gestaltung und seines Baualters singular in der Region. Trotz erheblicher Schäden neben den monumentalen Wirtschaftsbauten Gottfried Bandhauers aus dem frühen 19. Jh. einindrucksvolles Beispiel eines Wirtschaftsgebäudes aus vorindustrieller Zeit in der Region. Landschafts- und Ortsbildprägend. In unmittelbarer Nachbarschaft zum Roten Turm und zum Herrenhaus bestimmender Bestandteil des Kernensembles des Pouchter Schlosses.“ (Denkmalverzeichnis) (Abb. 35)

Abb. 36: Blick Richtung Osten. Historische Feldsteinscheune (Bildmitte) mit westlich anschließendem Gethäuse. Ausschnitt Foto, 2009 (LDA)

Der Abbruch des alten Fahrradschuppens, der in den 1950er-Jahren an die Giebelseite der historischen Feldsteinscheune gebaut wurde, wird auch den Abbruch der baufälligen Scheune zur Folge haben. Somit wird eine wertvolle historische Struktur des ehemaligen Gesamtkomplexes verschwinden.

Der Grundriss der Feldsteinscheune könnte jedoch als ebenerdige oder niedrige Markierung erhalten bleiben und somit künftig den Besuchern die einstige Zusammengehörigkeit der Gebäude sowie sie Dimension des historischen Ensembles verdeutlichen. Eine Infotafel mit Fakten und Daten zum Schloss, Roten Turm, Schlosspark und Wirtschaftshof könnte an dieser Stelle aufgestellt werden.

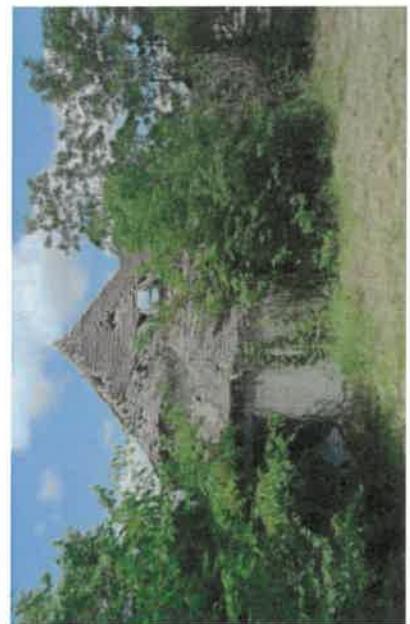
Abb. 37: Blick vom Schlossgarten auf den Giebel der baufälligen Scheune. Foto, Juni 2020 (bankert&menn)

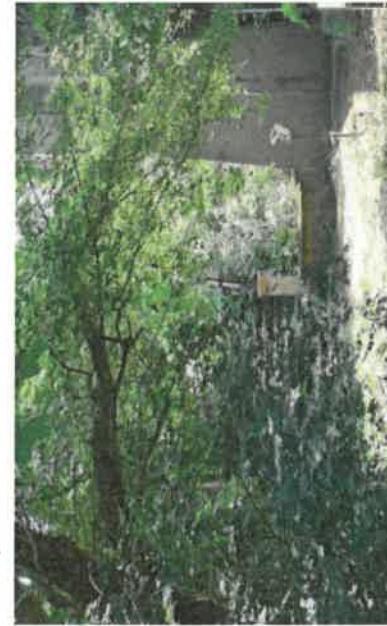
Abb. 39: Gleicher Blick heute. Die Treppe ist stark überwachsen und die historische Blickbeziehung verschwunden. Foto, Juni 2020 (bankert&menn)

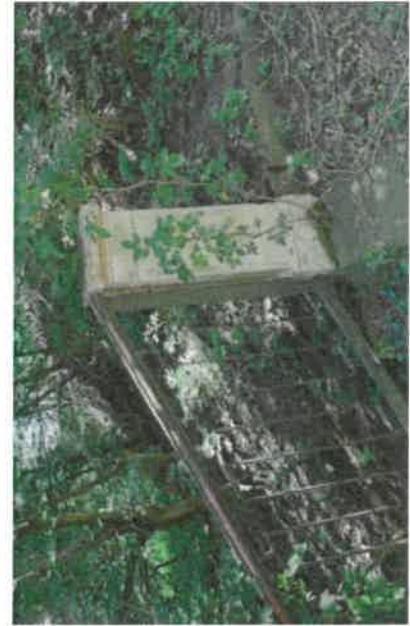
Abb. 40: Pfleiler und Handlauf. Foto, Juni 2020 (bankert&menn)

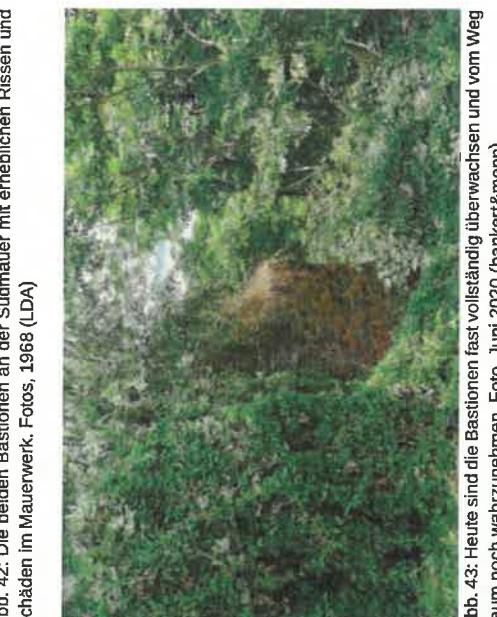
Abb. 42: Die beiden Bastionen an der Südmauer mit erheblichen Rissen und Schäden im Mauerwerk. Fotos, 1968 (LDA)

Aus Sicherheitsgründen sind die Bastionen heute durch ein Geländer entlang des öffentlichen Weges abgegrenzt und nicht zugänglich.

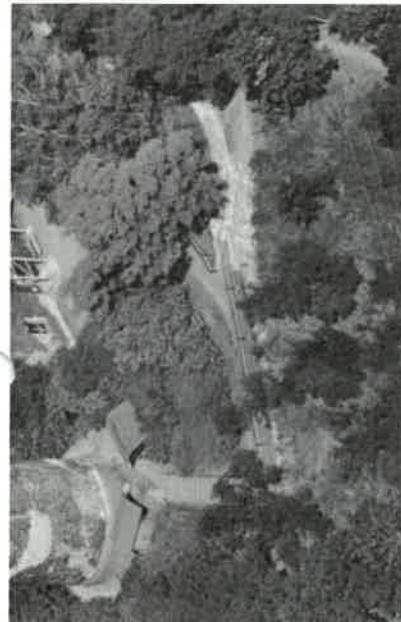
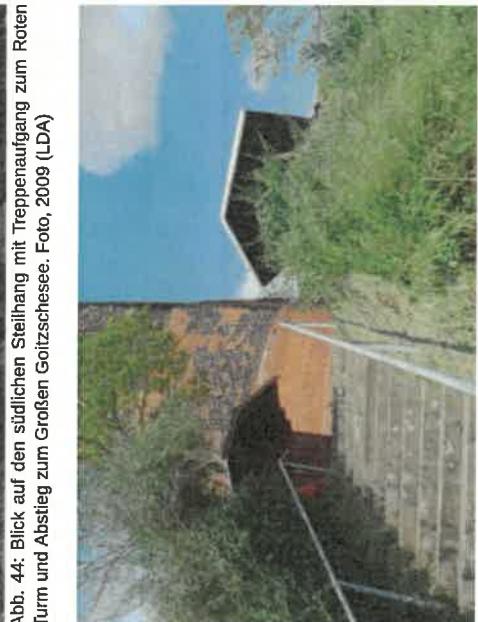
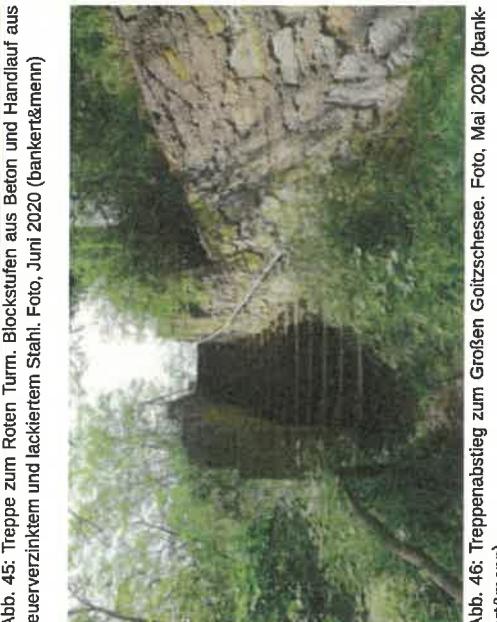
Abb. 43: Heute sind die Bastionen fast vollständig überwachsen und vom Weg kaum noch wahrzunehmen. Foto, Juni 2020 (bankert&mann)

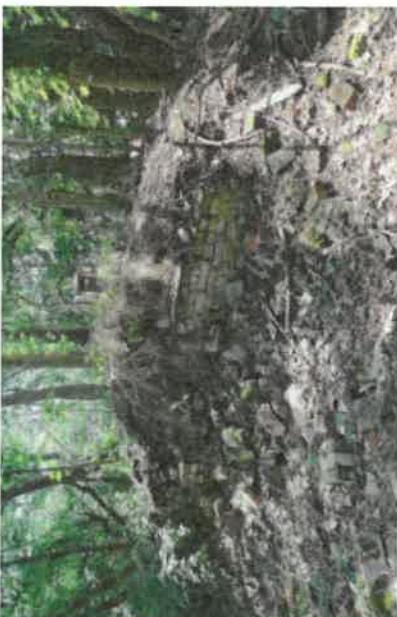
Der Eiskeller befindet sich heute in einem sehr baufälligen Zustand. Die Türen wurden aus den Angeln gehoben, so dass er offen steht. Einzelne Klinkersteine des ehemaligen Kellergewölbes haben sich gelöst und liegen um den Hügel verstreut. (Abb. 47)

Abb. 47: Der Hügel des Eiskellers. Foto, Juni 2020 (bankert&menn)

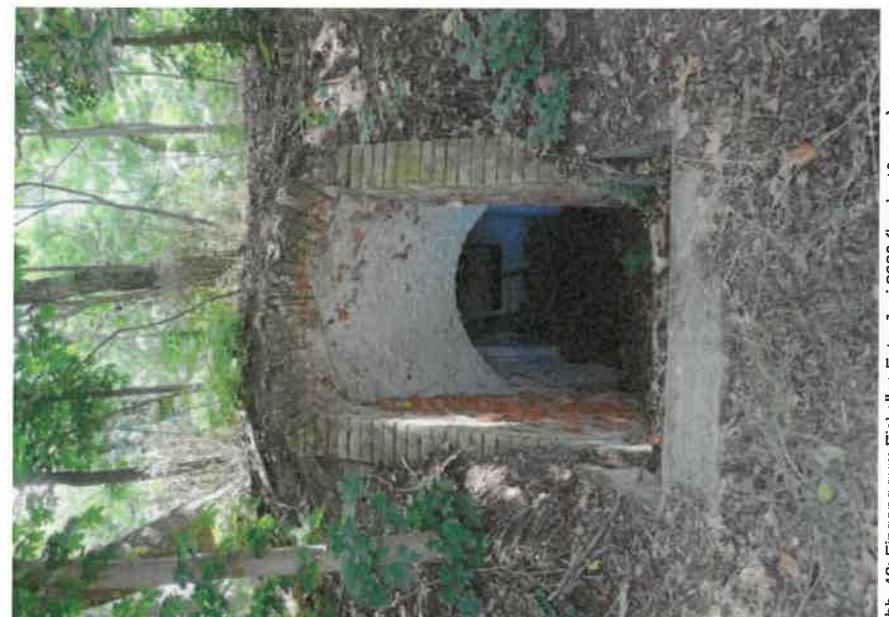
Steigt man die Treppe in den Keller hinab, befindet sich zur rechten und linken Seite je ein Raum im Inneren. Die beiden Räume sind mit in die Wand eingelassenen Regalen und kleinen Deckenfenstern (vermutlich zur Luftzirkulation) ausgestattet.

Abb. 48: Eingang zum Eiskeller. Foto, Juni 2020 (bankert&menn)

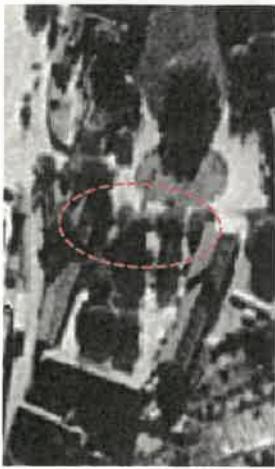
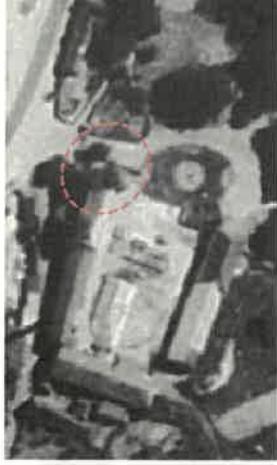
**Toreinfahrt, westlicher Zaun, nördliche Mauer**  
Wie genau die Zufahrt vor der Teilung in den 1950er-Jahren aussah, lässt sich anhand der Luftbilder nur schwer rekonstruieren. Jedoch sind auf den beiden Luftbildern, auf denen der Zaun zwischen Schlossgarten und ehemaligem Wirtschaftshof noch nicht zu sehen sind, Bäume im Bereich der Toreinfahrt erkennbar. (Abb. 56 und Abb. 57)

Abb. 56: Ausschnitt Luftbild, 1953 (LVRmGeo)

Abb. 57: Ausschnitt Luftbild, 1964 (LVermGeo)

Es kann also festgehalten werden, dass die aktuell separaten Einfahrten zum Schloss und ehemaligen Wirtschaftshof sowie der Zaun als Abgrenzung der beiden Grundstücke Planungen aus den 1950er-Jahren sind, die zum Schutz der Haimbewohner getroffen wurden, wodurch die bis dahin bestehende, historische Einfahrtssituation überformt wurde.

Da das Schloss künftig eine neue Nutzung als Wohngebäude erhält, sind diese Schutzmaßnahmen nicht weiter notwendig. Der Zaun zwischen den beiden Grundstücken sowie die separaten Toreinfahrten haben somit keinen Denkmalwert.

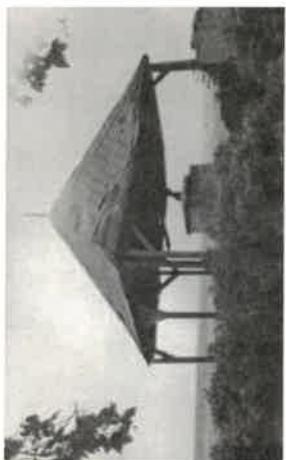
Abb. 65: Der Pavillon im baufälligen Zustand kurz vor dessen Abriss. Foto, 1951 (LDA)

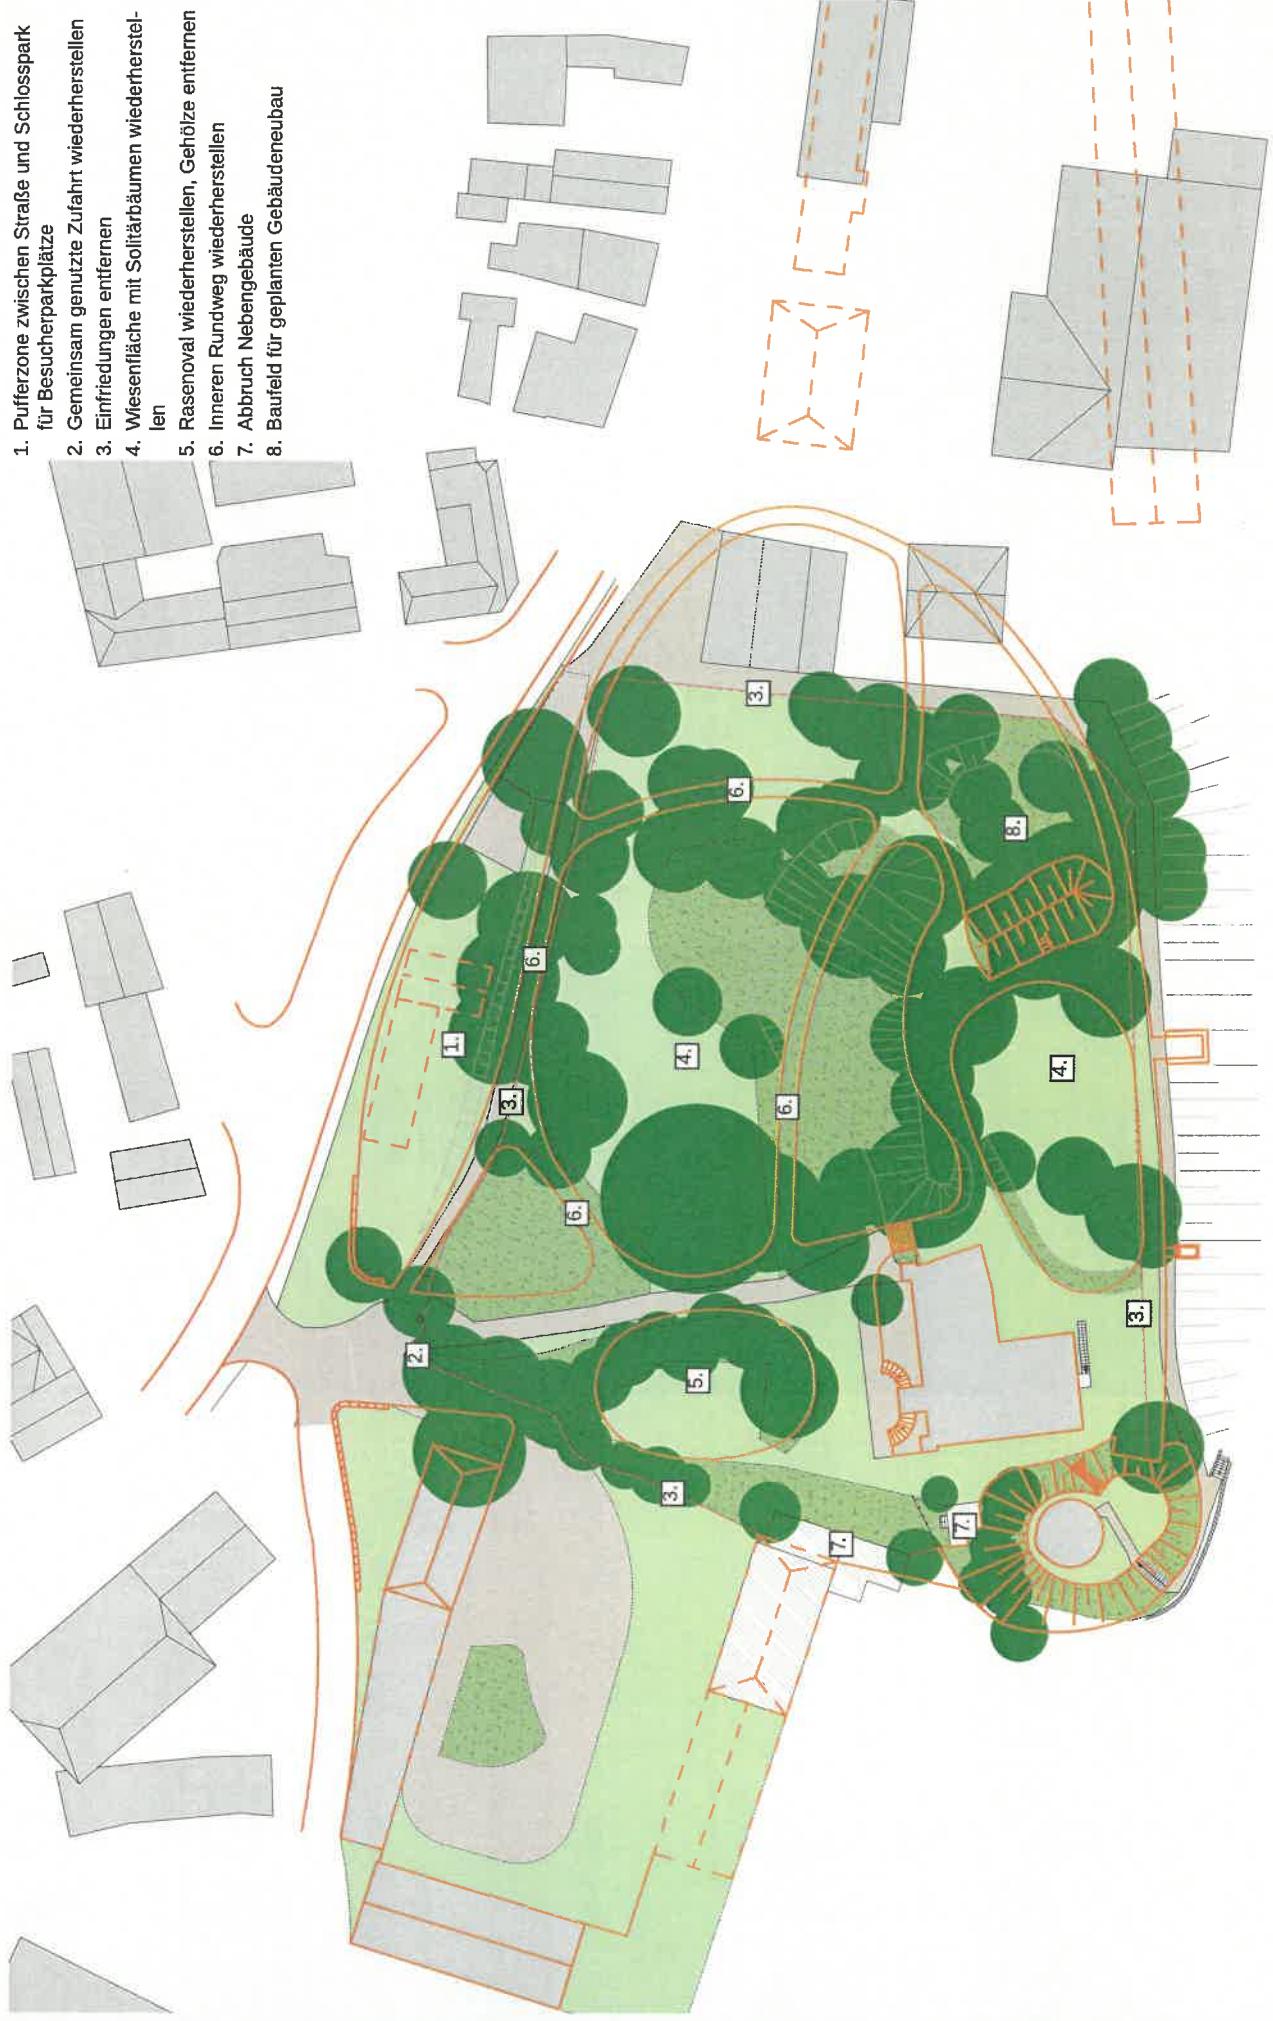
Abb. 67: Schematische Darstellung der Parkstrukturen von 1945 (orange) Überlagerung im heutigen Bestand. Denkmalpflegerische Zielstellung (bankert&menn)

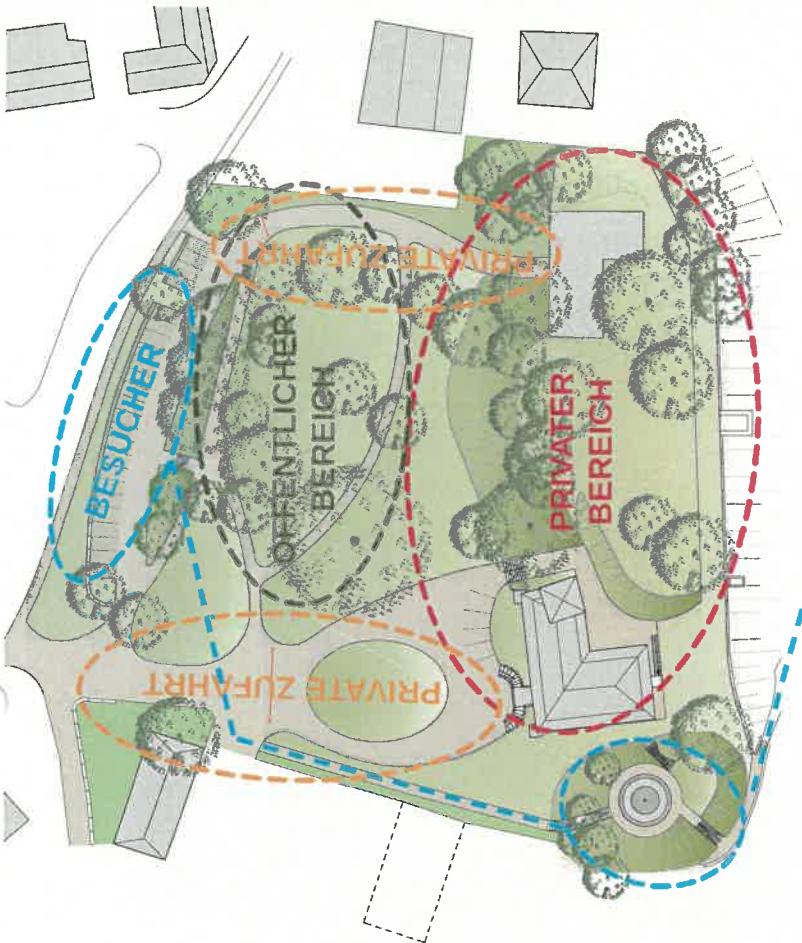
Abb. 68: Vorentwurf zur Neugestaltung des Schlossparks. Aufteilung Nutzungsbereiche (bankert&menn)

Vom Parkplatz können die Besucher dann den öffentlichen Parkteil nutzen oder direkt zu Fuß zum Roten Turm gelangen. Durch den Abbruch des Fahrschuttpfads wird Platz für die neue Zufahrt geschaffen, die an der ehemaligen Feldsteinscheune vorbei und schließlich als Treppenaufgang den Hügel hinauf zum Turm führt. Der östliche Treppenaufgang bleibt als historisches Relikt erhalten.

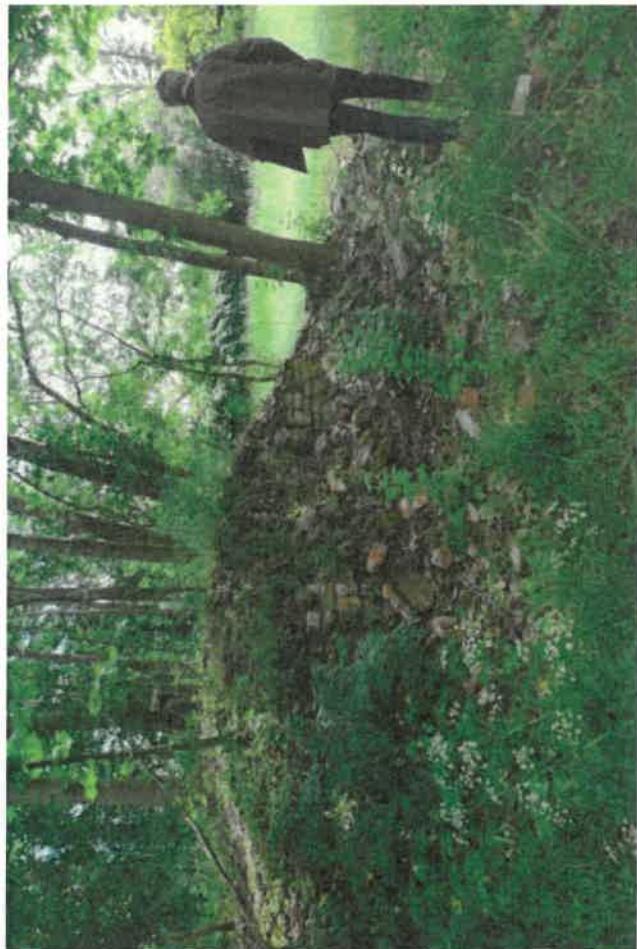
Abb. 71: Reste des ehemaligen Eiskellers im südlichen Teil des Schlossgartens. Foto, 14. Mai 2020 (bankert&menn)
